PLAN REGIONAL DE ACCESIBILIDAD A LAS PLAYAS DE LA REGIÓN DE MURCIA

Accesibilidad en las Playas de la Región de Murcia
VERANO 2020

FAMDIF/COCEMFE-MURCIA
Oficina Técnica de Accesibilidad de FAMDIF|OTAF

1. METODOLOGÍA PARA ACTUALIZACIÓN DE LA INFORMACIÓN DE ACCESIBILIDAD EN PLAYAS

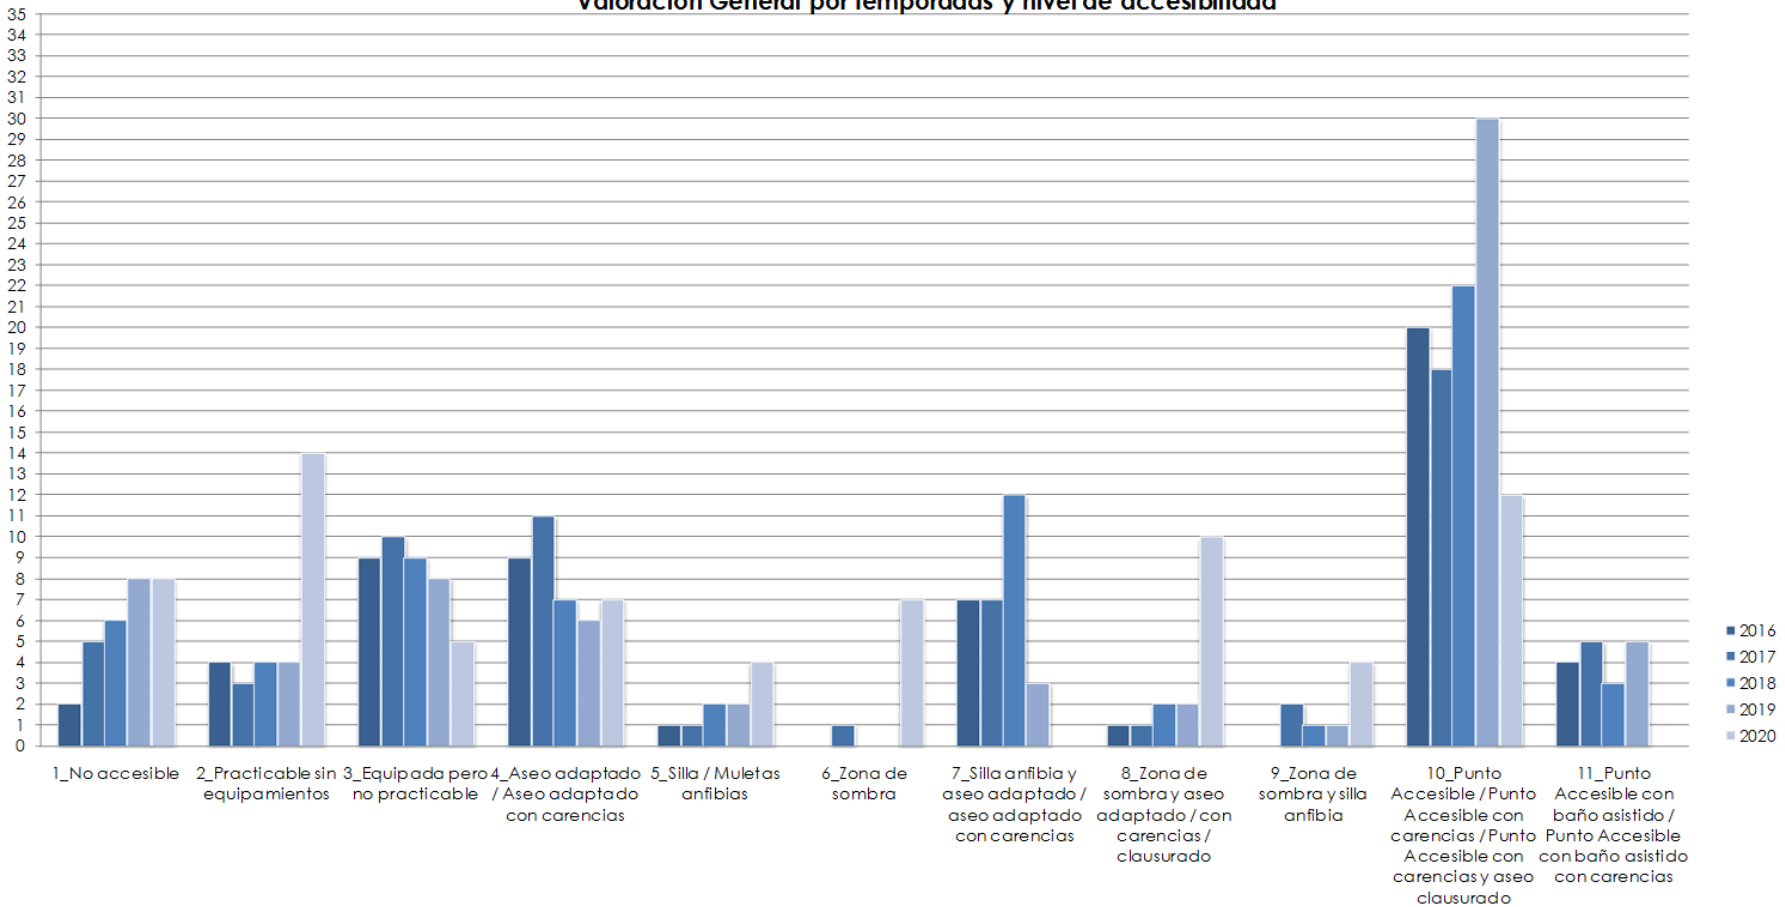
GRÁFICO
Valoración General por temporadas y nivel de accesibilidad

La numeración de los niveles de accesibilidad se corresponde con la numeración del cuadro 2.2 *Valoración General y Conclusiones*.
